FORD / MAZDA

4F27E / FN4A-EL

P0750, P0751 O NEUTRALIZANDO EN 4a.

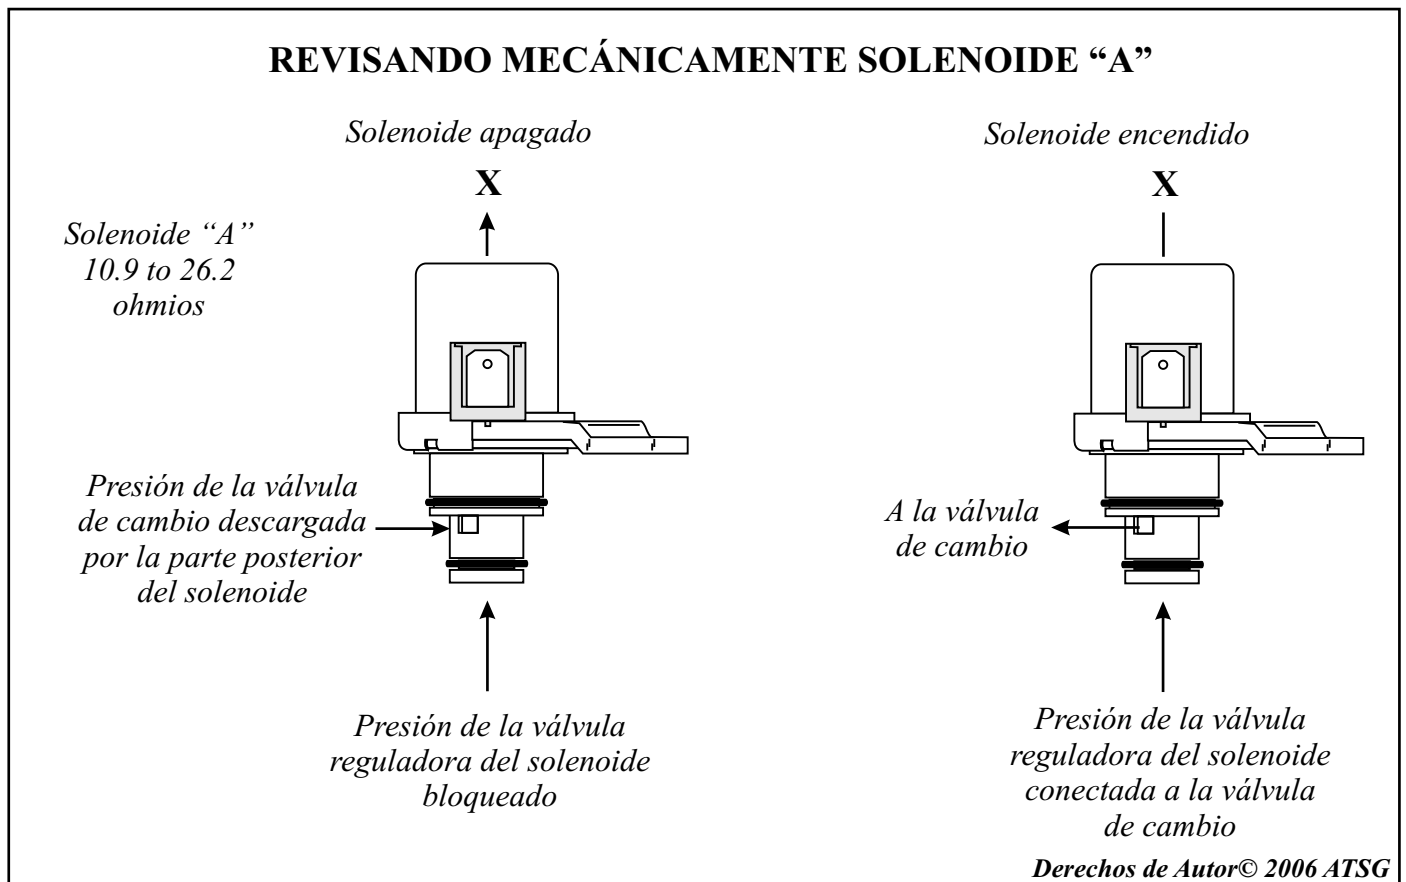
Figura 1

QUEJA: Antes o después de la reparación los vehículos Ford ó Mazda equipados con el transeje 4F27E ó FN4A-EL pueden exhibir el código DTC P0750 falla en el circuito del solenoide de cambio “A” ó el DTC P0751 código de desempeño del solenoide de cambio “A” exhibiendo el cambio de 3a. a 4aa neutralizado.

CAUSA: La causa puede ser que el solenoide de cambio “A” falle mecánicamente o electrónicamente por mal conexión del cable de tierra interno causando una mala aplicación del solenoide de cambio “A” ocasionando que el cambio ascendente de 3a. a 4a. se neutralice.

CORRECCIÓN: Para corregir esta condición refierase a figura 2 para ubicar al solenoide de cambio “A” refierase a figura 1 para revisar con aire el solenoide de cambio “A” a la misma refierase a la figura 3 para verificar el valor de ohmios correcto de los mismo, remplace el solenoide si es necesario.

Solenoide de cambio “A” (No. de pieza Ford).....XS4Z-7G383-AA
